**“EVALUACIÓN DE LA CALIDAD AMBIENTAL DEL AGUA EN LA  
MICROCUEENCA MEDIA Y ALTA DEL RÍO SHILCAYO”.**

**TESIS**

**PARA OPTAR EL TÍTULO PROFESIONAL DE:**  
**INGENIERO AMBIENTAL**

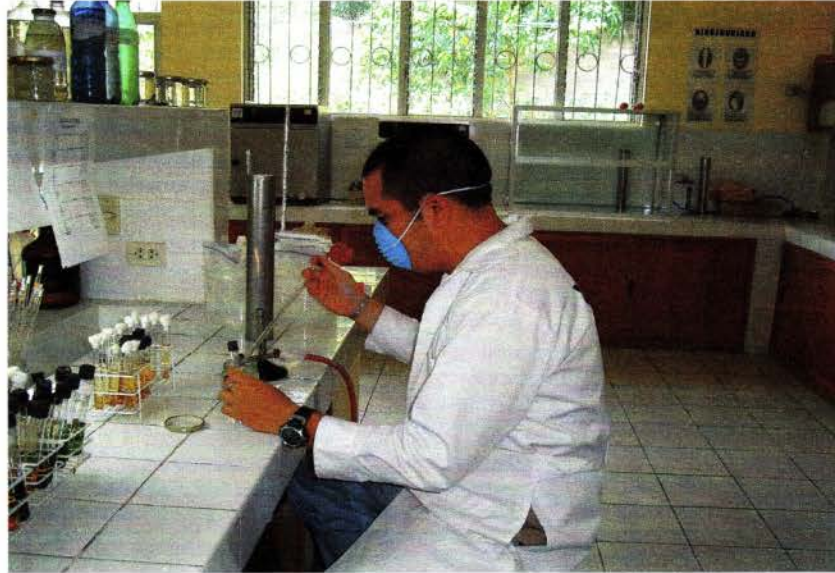
**Foto N° 05: Sembrando las muestras en el medio de cultivo (caldo lauryl simple).**

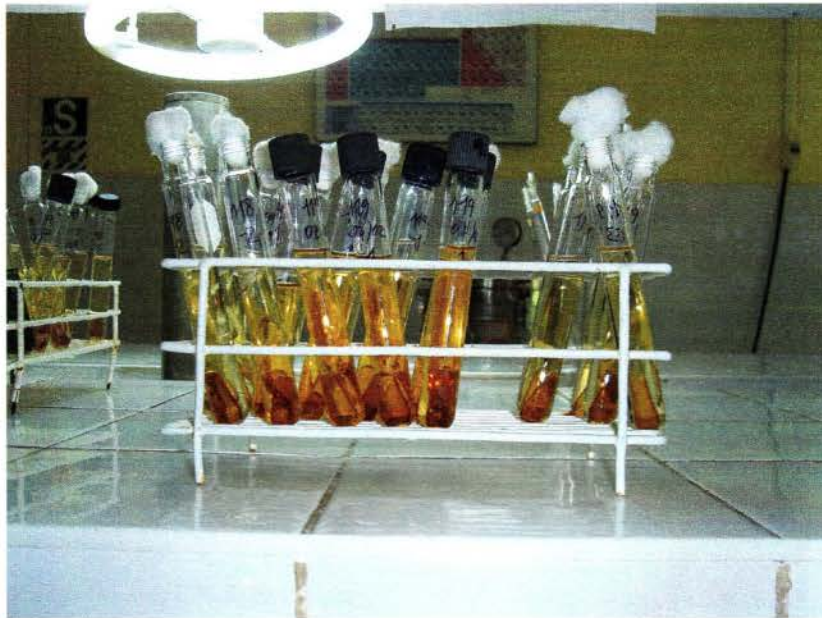
**Foto N° 06: Muestras sembradas en el medio de cultivo (caldo lauryl simple).**

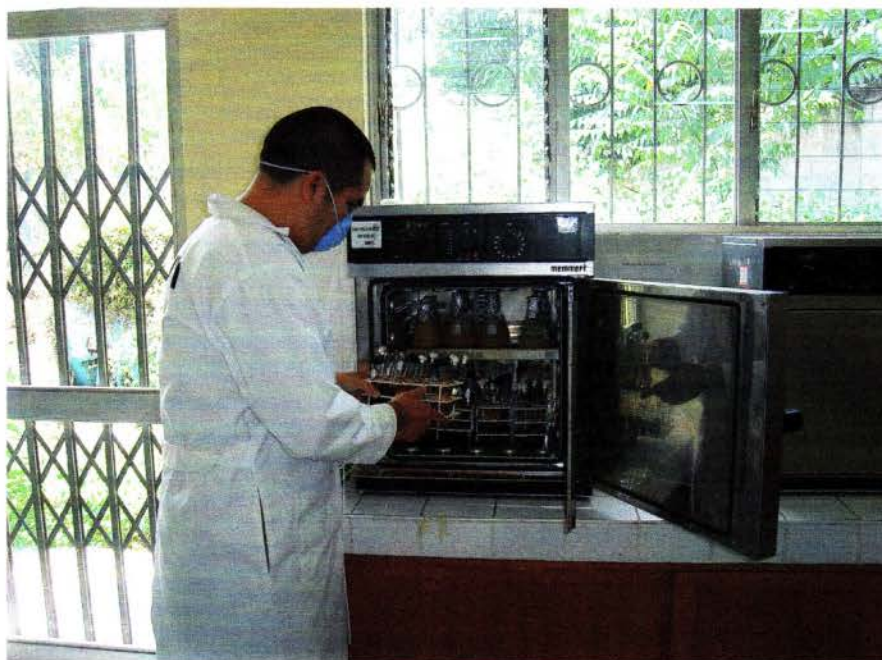
**Foto N° 07: Colocando las muestras en la estufa a 37° C**

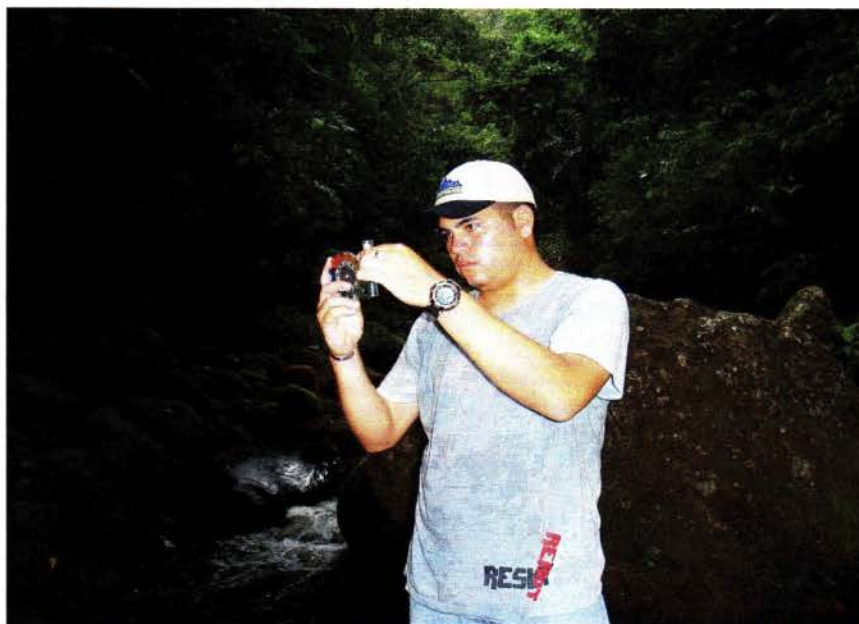
**Foto N° 08: Determinado el pH de la quebrada Tamushal.**
